Projekt-Nr.	2110608	Ausfertigungs-Nr.	7/7	Datum	19.07.2011
-------------	----------------	-------------------	------------	-------	-------------------

Dachziegelwerk Mühlacker

**Orientierende Untersuchung von Altlastenverdachtsflächen,
Aufnahme von Gebäudeverunreinigungen,
Aufnahme primärer Gebäudeschadstoffe sowie
orientierende Baugrunderkundung**

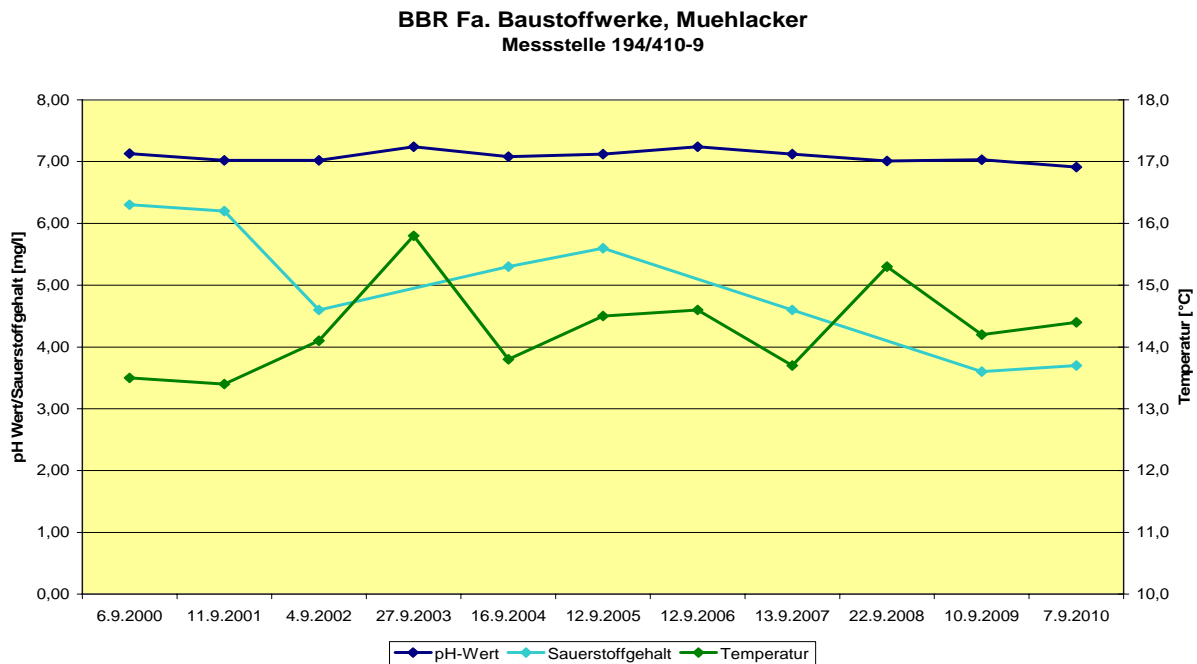
Abb. 1: Ganglinien des pH-Wertes, der Sauerstoffkonzentration und der Temperatur

Von einigen Parametern sind Zeitreihen aufgenommen worden, die in Abb. 1 und 2 dargestellt sind. Nennenswerte Schwankungen bzw. Trends sind nicht zu beobachten; die Schwankungsbreiten der Mess- bzw. Analysenverfahren werden praktisch nicht überschritten. Eine ungewöhnlich hohe elektrische Leitfähigkeit von 124,8 mS/m kann in Ermangelung weiterer analysierter Parameter nicht bewertet werden und stellt vermutlich einen „Ausreißer“ dar.
